**CORPORACIÓN AUTÓNOMA REGIONAL DE SANTANDER –CAS  
SUBDIRECCIÓN DE AUTORIDAD AMBIENTAL-SAA**

**CONCEPTO TÉCNICO SAA.377.2025 - 01-04-2025**

**ASUNTO:** VISITA TÉCNICA A LA LICENCIA AMBIENTAL RELLENO SANITARIO  
EN ATENCIÓN RADICADOS CAS 80.30.3306.2025, 80.30.2641.2025,  
80.30.2423.2025 Y 80.30.2436.2025.

**INTERESADO:** VEOLIA ASEO SANTANDER Y CESAR S.A E.S.P.

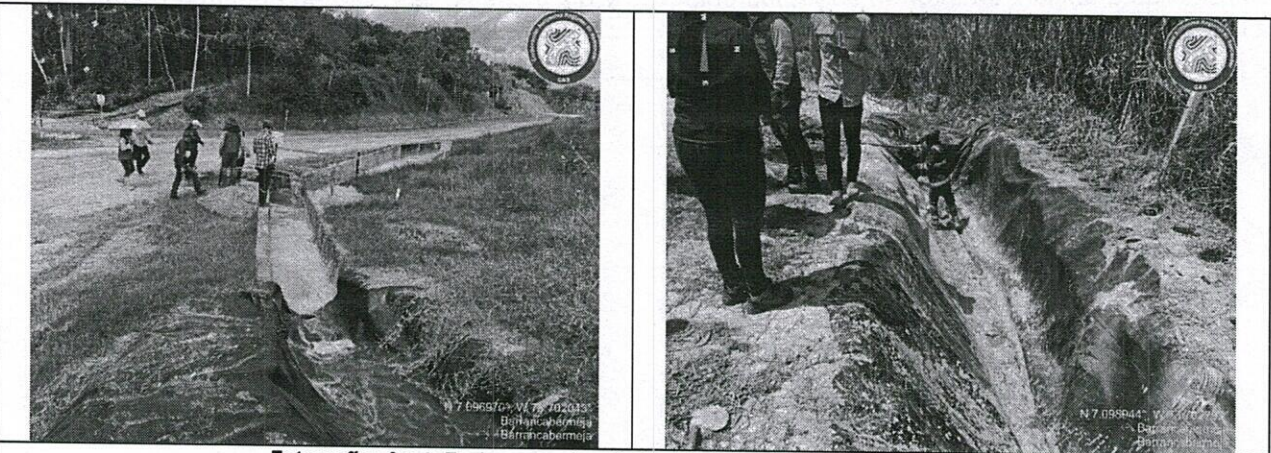
Continuando el recorrido, se identificó una red de zanjas y cunetas perimetrales diseñadas para la recolección y conducción de las escorrentías de lluvias; La mayoría de estas estructuras cuentan con un revestimiento en geotextil, mientras que algunos tramos presentan un revestimiento en concreto.

Conforme con la inspección realizada, no se evidenciaron obstrucciones por sedimentos, acumulación de materiales ni tramos en mal estado dentro de la red mencionada.

Fotografías 3 y 4: Zanjas y cunetas diseñadas de conducción de aguas lluvias.  
Fuente: Equipo técnico CAS 2025.

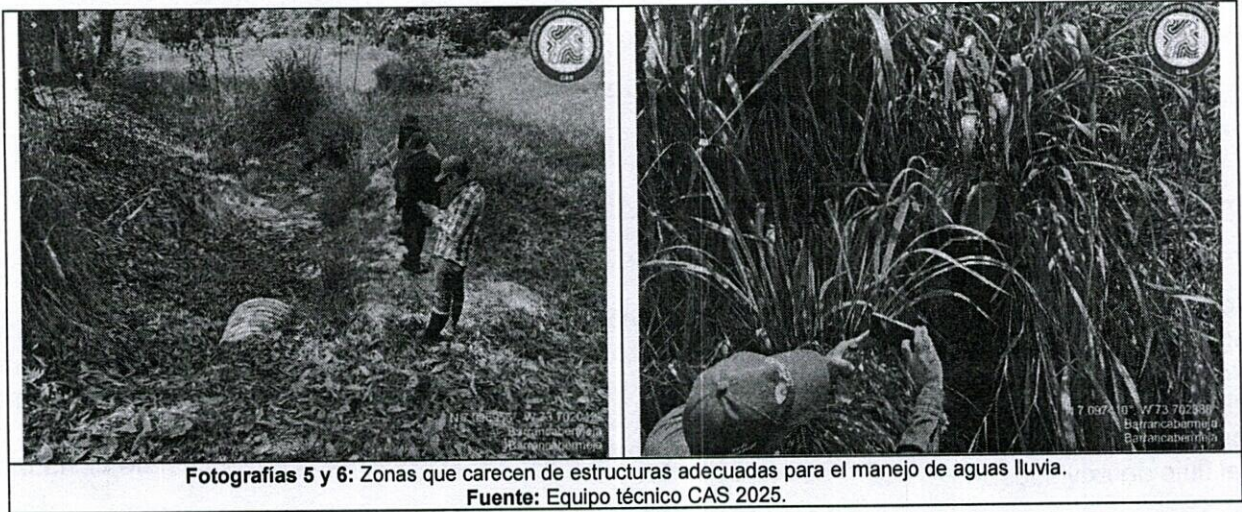
Sin embargo, en las coordenadas 7.096956°N, 73.2042°W y 7.097410°N, 73.702388°W, se identificó la ausencia de obras de descole adecuadas para garantizar el flujo eficiente de las aguas de escorrentía. Como consecuencia a esto, se evidenciaron procesos de socavación ocasionados por la acción de las corrientes hídricas durante eventos de lluvia.

Asimismo, durante la visita de inspección ocular, se observó la presencia de operarios de la empresa realizando labores de mantenimiento y retirando los sedimentos transportados por la escorrentía.

Finalmente, los profesionales de la empresa VEOLIA indicaron que, si bien el régimen de precipitaciones es bajo, los eventos de lluvia que se presentan son de alta intensidad, lo que provoca acumulaciones recurrentes de sedimentos.

**Fotografías 5 y 6:** Zonas que carecen de estructuras adecuadas para el manejo de aguas lluvia.  
**Fuente:** Equipo técnico CAS 2025.

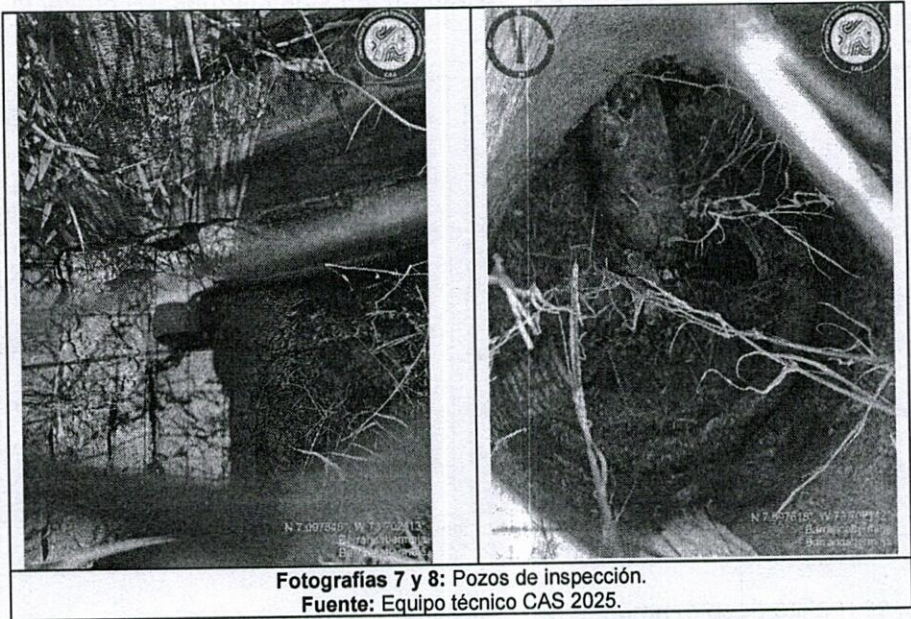
Durante el recorrido de verificación, se identificó la construcción de pozos de inspección utilizados para el manejo de lixiviados. Estos pozos permiten el monitoreo, control y mantenimiento del sistema de drenaje de los lixiviados que van a conectar a las piscinas. Según lo informado por los profesionales, a través de ellos se verifica el flujo y volumen de los lixiviados, además de facilitar la detección y prevención de obstrucciones al servir como puntos de acceso para la limpieza y mantenimiento de las tuberías.

No obstante, durante la visita se observó que algunos de estos pozos estaban cubiertos de vegetación en la parte superior. Asimismo, no se registraron mantenimientos de impermeabilización interna, lo que podría generar problemas de infiltraciones.

**Fotografías 7 y 8:** Pozos de inspección.  
**Fuente:** Equipo técnico CAS 2025.

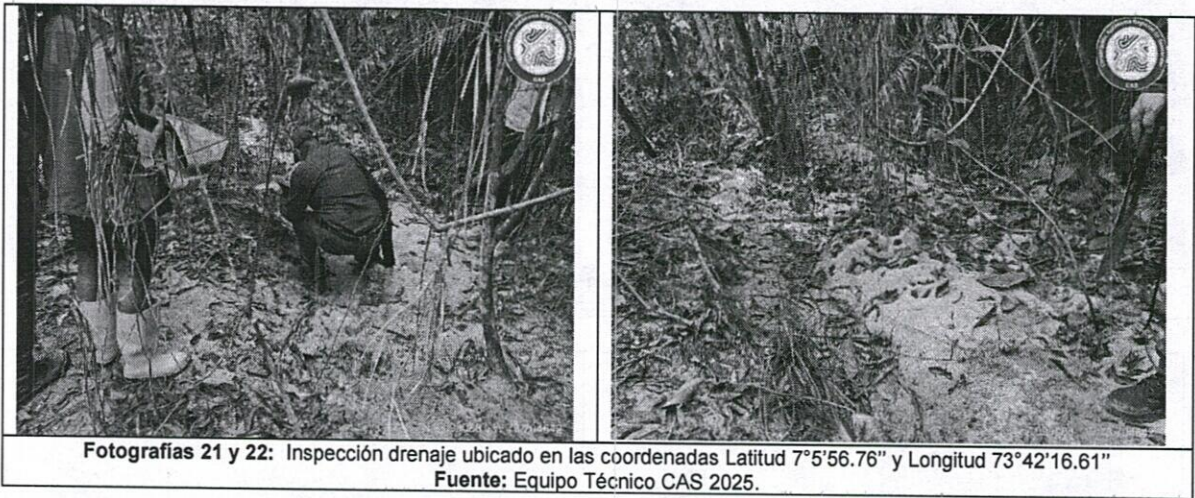
Continuando con el recorrido, con base en la información recibida sobre una posible contaminación por lixiviados en fuentes hídricas dentro del Área Protegida DRMI San Silvestre, remitida por el Dr. Leonardo Granados junto con registro fotográfico que señalaba la presunta presencia de lixiviados en fuente hídrica; el equipo de la Corporación Autónoma Regional de Santander (CAS), junto con profesionales de la empresa VEOLIA, realizaron desplazamiento al punto de coordenadas Latitud 7°5'56.76" y Longitud 73°42'16.61".

Durante la inspección en el punto señalado, se constató que se trata de un drenaje intermitente, en el cual, al momento de la verificación, no se evidenció flujo de caudal. Sin embargo, se identificaron sectores con acumulación de agua estancada, la cual, según sus características organolépticas, no presentaba olor, color, ni apariencia relacionada a lixiviados; allí se realizaron apiques en el suelo del cauce, sin encontrar evidencia desde el ámbito organoléptico, de presencia o paso de lixiviados sobre el lugar.

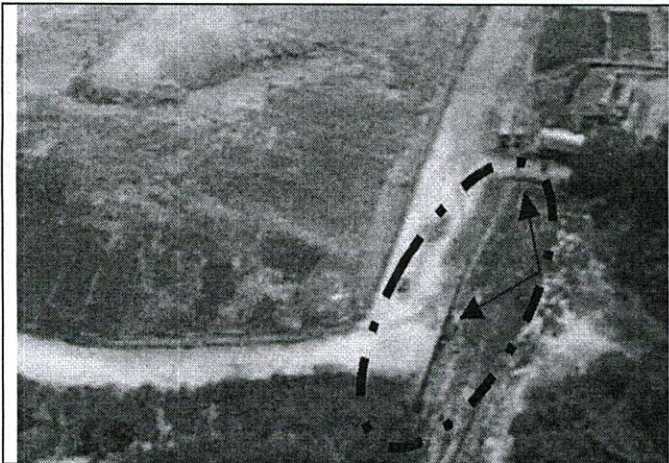
Es de anotar, que durante el recorrido realizado, se determinó que conforme a la topografía del terreno, las escorrentías provenientes del sector periférico al relleno sanitario, área noroccidental, discurren hacia dicho cauce, así mismo, es de anotar que con anterioridad a la presente visita, el sector interno al área del relleno, específicamente las escorrentías provenientes de la vía perimetral a la celda No. 1, (sector noroccidental de esta), y de la vía de acceso a la planta de osmosis inversa y a las piscinas superiores, metros arriba de esta, discurrían por una canaleta perimetral revestida en geomembrana, la cual las conducía hacia la esquina noroccidental del área licenciada. Dicha canaleta al momento de la presente visita, ya no se encontró, habiendo sido reconfigurado el terreno por donde pasaba, y estructurado mediante sacosuelo, una estructura de disipación en el descole de la escorrentía a la salida del área licenciada, que protege de socavación ocasionada por el paso a desnivel sobre ese punto por la escorrentía de aguas lluvias.

**Fotografías 23:** Vista canaleta perimetral sector nor- occidental, con flujo hacia el norte.  
**Fuente:** Archivo CAS.

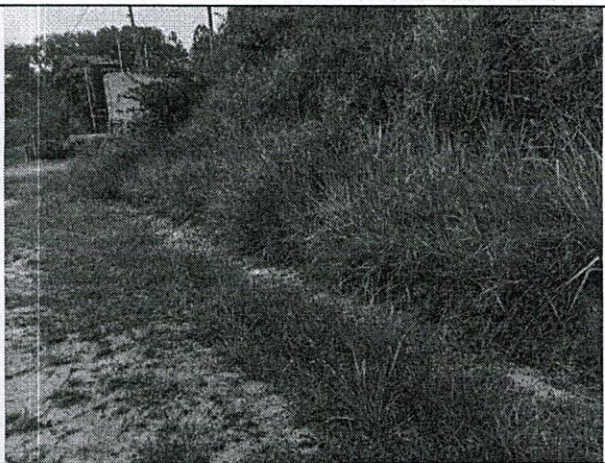
Respecto a la eliminación de la canaleta citada, mencionan los profesionales de la empresa Veolia, que está fue eliminada, para reconfigurar el nivel del terreno con el fin de direccionar la escorrentía de ese sector hacia la misma caja sedimentadora que recoge las escorrentías del sector occidental del área licenciada.

**Fotografías 24:** Estado actual, sin canaleta perimetral, sector nor-occidental.  
**Fuente:** Equipo Técnico CAS 2025

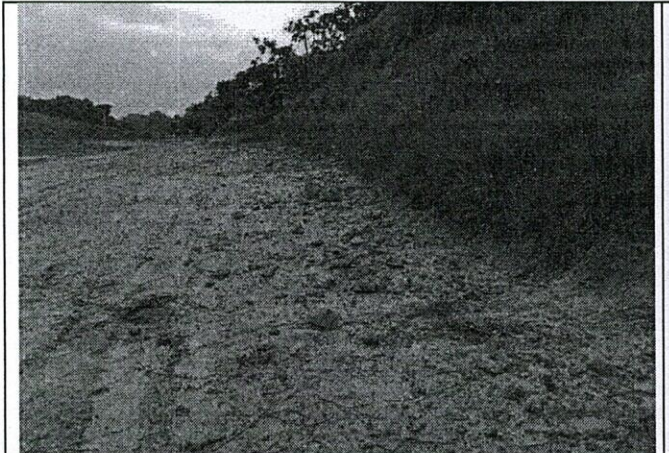
**Fotografías 25:** Estado actual, sin canaleta perimetral, sector nor-occidental.  
**Fuente:** Equipo Técnico CAS 2025

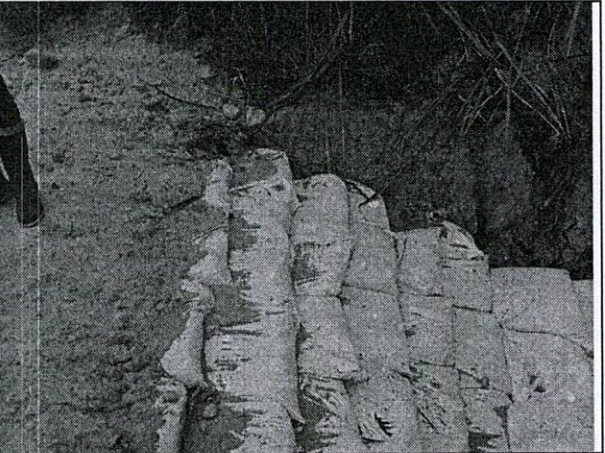
**Fotografías 26:** obra de descole, escorrentía esquina nor-occidental.  
**Fuente:** Equipo Técnico CAS 2025

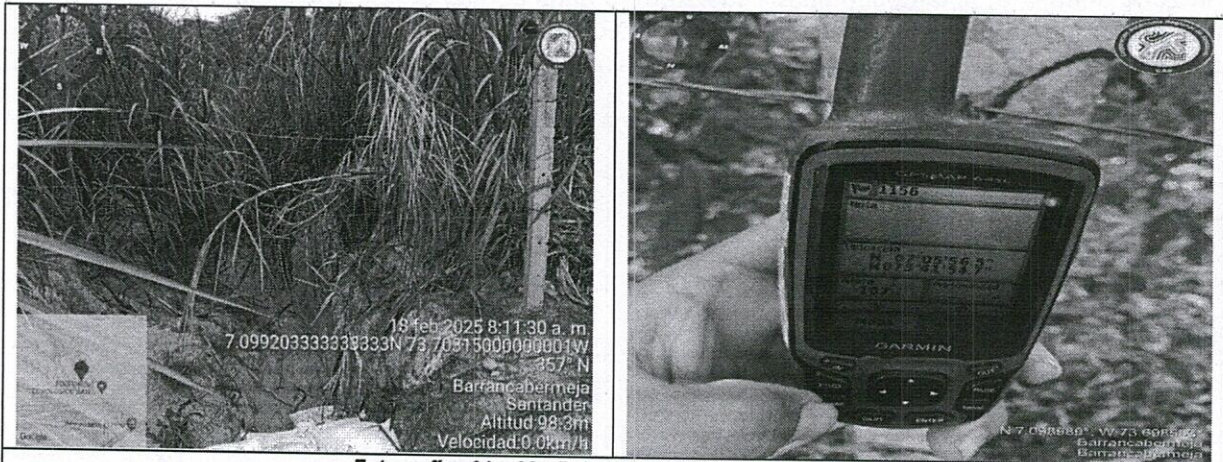
De igual manera, teniendo en cuenta lo informado en el radicado CAS 80.30.2436.2025, respecto a los linderos establecidos en la licencia ambiental y la posible invasión de áreas de especial importancia ecológica, el equipo de la Corporación Autónoma Regional de Santander (CAS), junto con profesionales de la empresa VEOLIA, llevó a cabo una inspección en el sector norte del relleno sanitario. Durante la verificación en campo, se constató la presencia de una cerca perimetral, construida en postes de plástico y tres (3) cuerdas de alambre de púas, la cual correspondería al límite del área licenciada. Durante el recorrido, se realizó un registro georreferenciado con un GPS tipo Garmin, abarcando toda la extensión del sector norte. La información recolectada será objeto de estudio para determinar si la cerca se encuentra por fuera o dentro del área licenciada.

A continuación, se referencian las coordenadas Planas Tomadas en campo.

Fotografías 31 y 32: Delimitación sector Nor-Occidental  
Fuente: Equipo Técnico CAS 2025

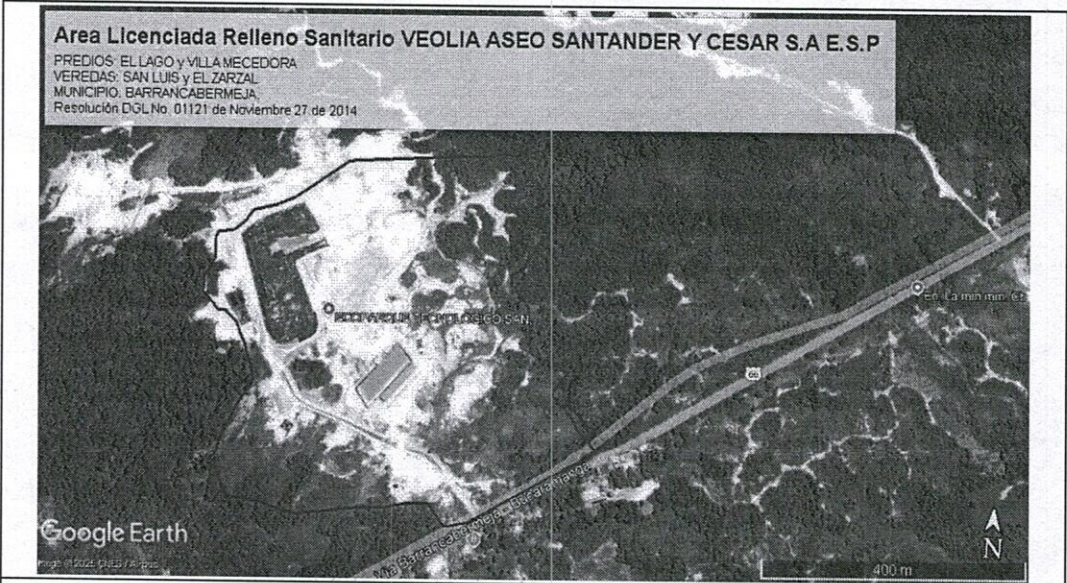
El área objeto de Licenciamiento Ambiental se encuentra delimitado por las siguientes coordenadas planas:

Imagen 4. Localización Relleno. Fuente: Google Earth. 2025.

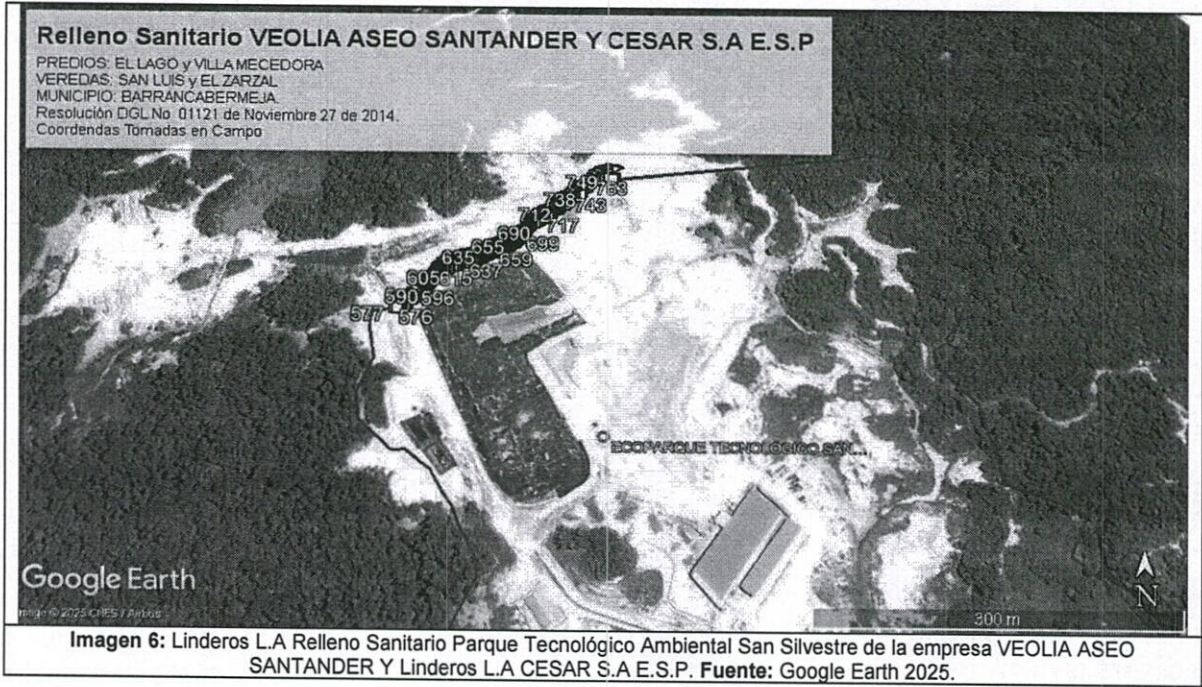
Se encuentran unos puntos específicos que marcan fuera del lindero del área licenciada, como se puede evidenciar en la imagen 6, con una distancia de 2.29 m como se evidencia en dicha imagen. Es de precisar, que dicha distancia se encuentra dentro del rango de precisión del equipo utilizado para el levantamiento topográfico usado por los profesionales de la Corporación Autónoma Regional de Santander -CAS.

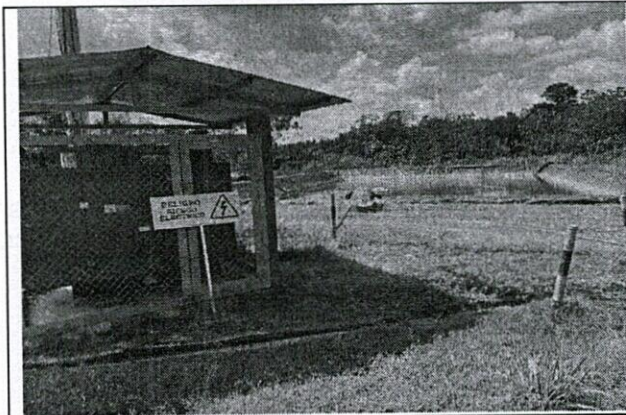
Iniciando el recorrido, en las coordenadas 7.096670°N, 73.701429°W, se identificaron las piscinas de lixiviados; donde se pudo identificar que ninguna de las piscinas cuenta con malla perimetral cierre o medida de ahuyentamiento para evitar que la fauna transitoria o perenne caiga dentro de estas piscinas que contienen lixiviados y generaría una muerte a estos individuos. Continuando con la visita se pudo evidenciar que los canales perimetrales cuentan con cubierta de geomembrana que al no estar termosellada la fauna de la zona en busca de sombra queda atrapada dentro de ella, de igual manera en el recorrido se evidencio que para los reptiles esta geomembrana no les permite salir de los canales con facilidad ya que no existe un método que les facilite la salida y evite que estas especies queden atrapadas.

Fotografía 39: Área piscina sin cerramiento perimetral.  
Fuente: Equipo Técnico CAS 2025.
