CAMPAÑA DE MONITOREO: MARZO 2025  
VEOLIA ASEO SANATNDER Y CESAR SA E.S.P

CÓDIGO: IT -2108- 25 (1)

# INFORME TÉCNICO DE CARACTERIZACIÓN DE SUELOS

INFORME TÉCNICO  
CARACTERIZACIÓN DE SUELOS  
IT – 2108 – 25 (1)

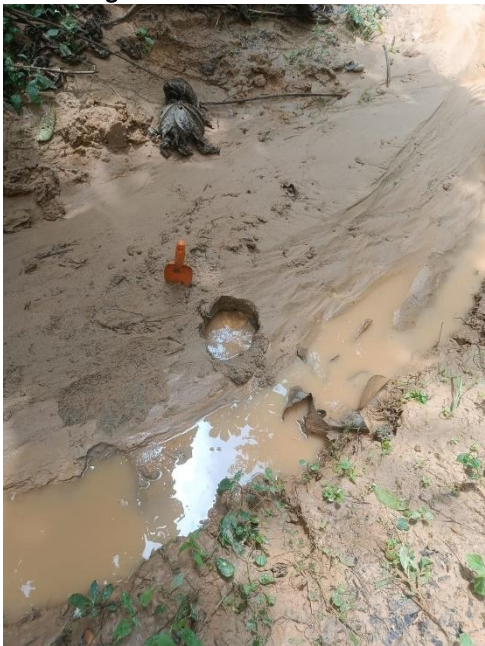
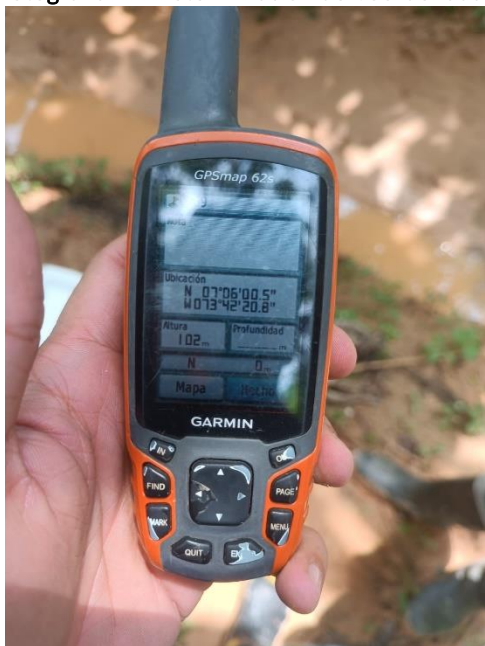
| N° MUESTRA | IDENTIFICACIÓN | COORDENADAS | DESCRIPCIÓN DEL PUNTO |
|---|---|---|---|
| 68901 | <p><b>Punto 1 - Perimetral</b></p> <p><b>Fecha y hora de Muestreo:</b></p> <p>06 de marzo de 2025</p> <p>10:50 horas</p> | <p><b>WGS – 84:</b></p> <p><b>N:</b> 07°06'00,50"</p> <p><b>W:</b> 73°42'20,80"</p> <p><b>CTM-12</b></p> <p><b>N:</b> 2342613.688</p> <p><b>E:</b> 4922092.118</p> | <p>El punto de muestreo se encuentra ubicado en el departamento de Santander, municipio de Barrancabermeja, dentro de las instalaciones del Centro Inteligente de Gestión Ecológica San Silvestre, Aguas Debajo de la descarga de aguas de escorrentía del canal perimetral. Se presentaron lluvias el día anterior y momentos previos al muestreo.</p> <p>La toma de muestra se realiza mediante un Muestreo Puntual, se realiza una perforación aproximadamente de 5 cm de profundidad, donde se extrae una porción significativa de aproximadamente 2000 g.</p> <p>La muestra presenta un aspecto de color café – Rojizo, no se observan trazas de aceites ni grasas, la muestra presenta alta humedad de textura arcillo – arenosa.</p> |

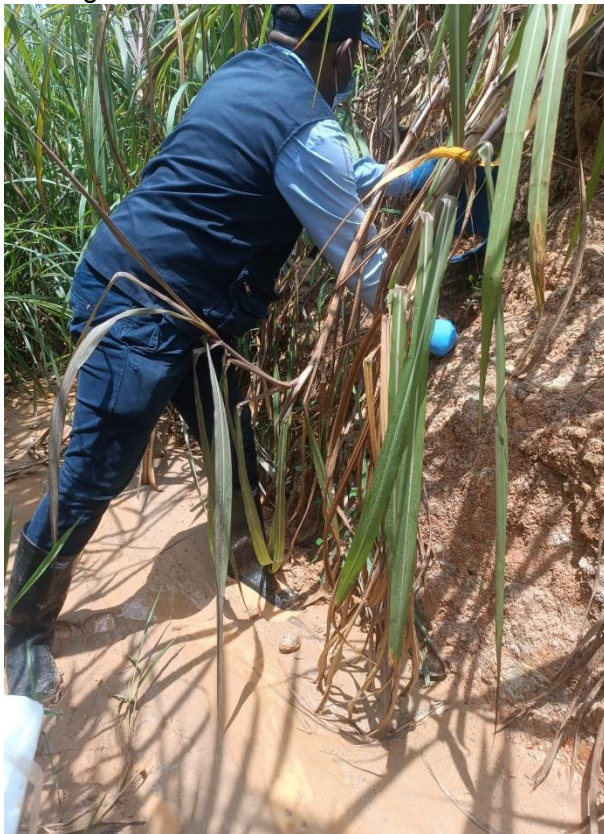
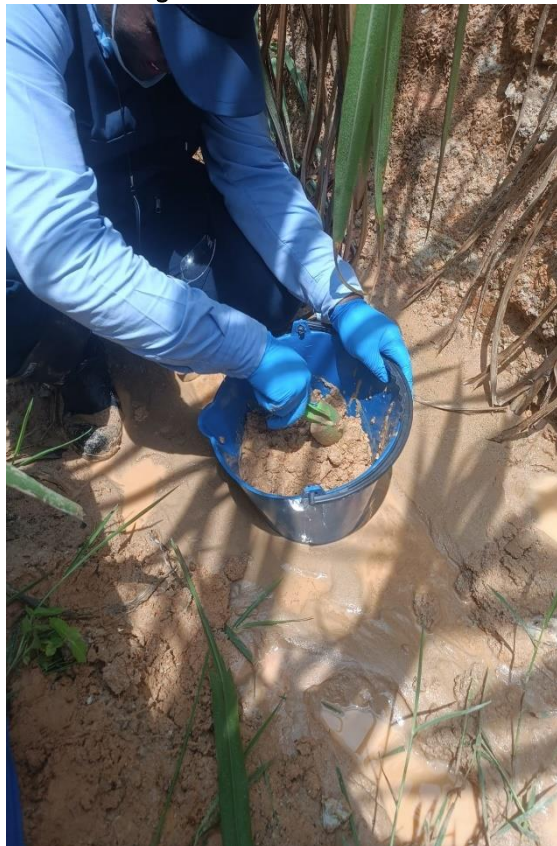
**Fotografía 4-3 Panorámica del Punto de muestreo.**

| N° MUESTRA | IDENTIFICACIÓN | COORDENADAS | DESCRIPCIÓN DEL PUNTO |
|---|---|---|---|
| <p align="center"><b>68902</b></p> | <p align="center"><b>Punto 2 - Norte</b></p> <p align="center"><b>Fecha y hora de Muestreo:</b></p> <p align="center">06 de marzo de 2025</p> <p align="center">11:40 Horas</p> | <p align="center"><b>WGS – 84:</b></p> <p align="center"><b>N: 07°05'57.50"</b></p> <p align="center"><b>W: 73°42'11.41"</b></p> <p align="center"><b>CTM-12</b></p> <p align="center"><b>N: 2342521.137</b></p> <p align="center"><b>E: 4922379.823</b></p> | <p>El punto de muestreo se encuentra ubicado en el departamento de Santander, municipio de Barrancabermeja, en el límite de las instalaciones del Centro Inteligente de Gestión Ecológica San Silvestre en la zona Norte. Se presentaron lluvias el día anterior y momentos previos al muestreo.</p> <p>El punto de muestreo corresponde a un canal natural formado por las aguas de escorrentía de la zona norte; Se toma la muestra en tres partes (Talud izquierdo, talud derecho y en el fondo del lecho). En cada punto se toma una muestra aproximada de 2000 g a una profundidad promedio de 5 cm.</p> <p>La muestra presenta un color café con tonos Rojizos, presenta una textura arcillosa en los taludes y limoso en el fondo.</p> |

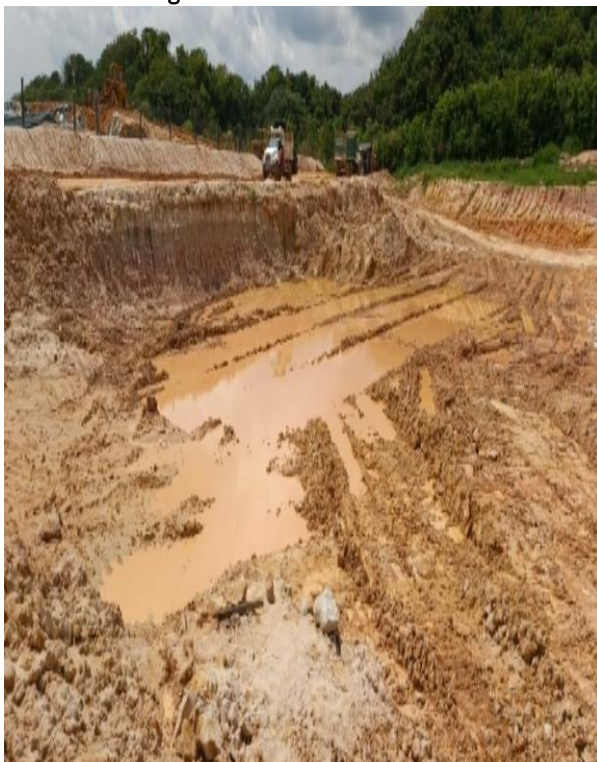
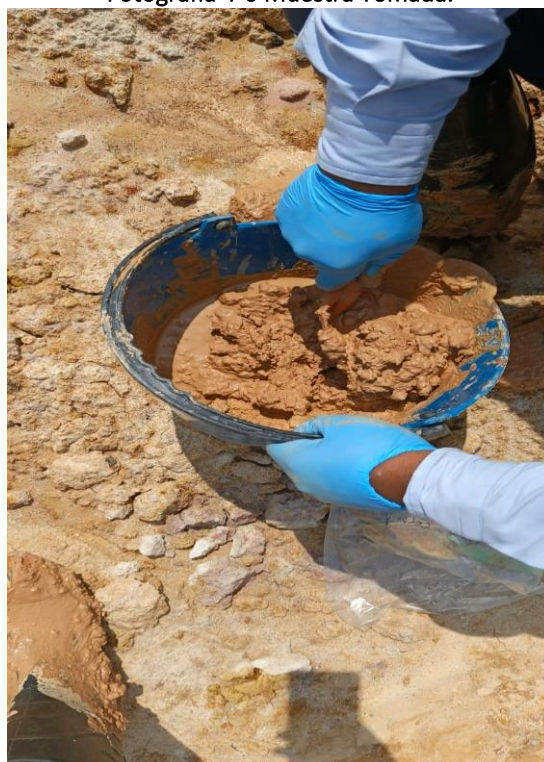
**Fotografía 4-5 Punto de muestreo.**

| N° MUESTRA | IDENTIFICACIÓN | COORDENADAS | DESCRIPCIÓN DEL PUNTO |
|---|---|---|---|
| 68903 | <p align="center"><b>Punto 3 – Celda No. 4</b></p> <p align="center"><b>Fecha y hora de Muestreo:</b></p> <p align="center">06 de marzo de 2025</p> <p align="center">12:20 horas</p> | <p align="center"><b>WGS – 84:</b></p> <p align="center"><b>N: 07°06'00.00"</b></p> <p align="center"><b>W: 73°42'02.00"</b></p> <p align="center"><b>CTM-12</b></p> <p align="center"><b>N: 2342597.464</b></p> <p align="center"><b>E: 4922668.580</b></p> | <p>El punto muestreo se encuentra ubicado en el departamento de Santander, municipio de Barrancabermeja, en el límite de las instalaciones del Centro Inteligente de Gestión Ecológica San Silvestre sobre la adecuación de la celda No. 4. Se presentaron lluvias el día anterior y momentos previos al muestreo.</p> <p>El punto de muestreo se localiza en una celda en construcción; excavación abierta con presencia de aguas de escorrentía, lecho arcilloso y lodoso; área aprox. de 100 m x 50 m. En cada punto se toma una muestra aproximada de 2000 g a una profundidad promedio de 5 cm.</p> <p>La muestra tomada presenta un aspecto arcilloso – lodoso, en general la muestra presenta una tonalidad café - rojiza.</p> |

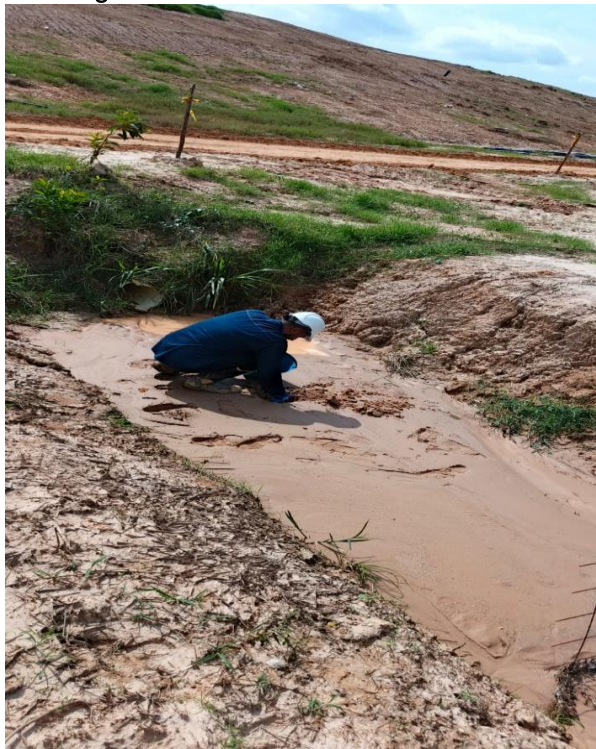
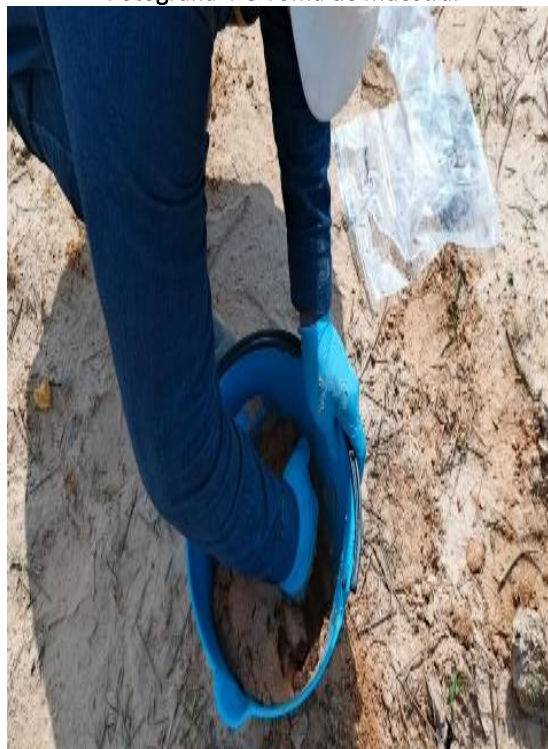
**Fotografía 4-7 Panorámica Punto de monitoreo.**

| N° MUESTRA | IDENTIFICACIÓN | COORDENADAS | DESCRIPCIÓN DEL PUNTO |
|---|---|---|---|
| 68904 | <p><b>Punto 4 – Oriental 1</b></p> <p><b>Fecha y hora de Muestreo:</b></p> <p>06 de marzo de 2025</p> <p>13:40 horas</p> | <p><b>WGS – 84:</b></p> <p><b>N:</b> 07°05'56.00"</p> <p><b>W:</b> 73°42'01.00"</p><br><p><b>CTM-12</b></p> <p><b>N:</b> 2342474.629</p> <p><b>E:</b> 4922699.061</p> | <p>El punto muestreo se encuentra ubicado en el departamento de Santander, municipio de Barrancabermeja, en el límite de las instalaciones del Centro Inteligente de Gestión Ecológica San Silvestre a un costado de la vía de acceso a la Celda No. 3. Se presentaron lluvias el día anterior y momentos previos al muestreo.</p> <p>El punto de muestreo corresponde a un canal natural que corresponde a un drenaje proveniente de una tubería en PVC corrugada de 12" aprox. En cada punto se toma una muestra aproximada de 2000 g a una profundidad promedio de 20 cm.</p> <p>La muestra tomada presenta un aspecto lodoso, en sus taludes se observa material arcilloso, la muestra posee color café; no presenta olor característico.</p> |

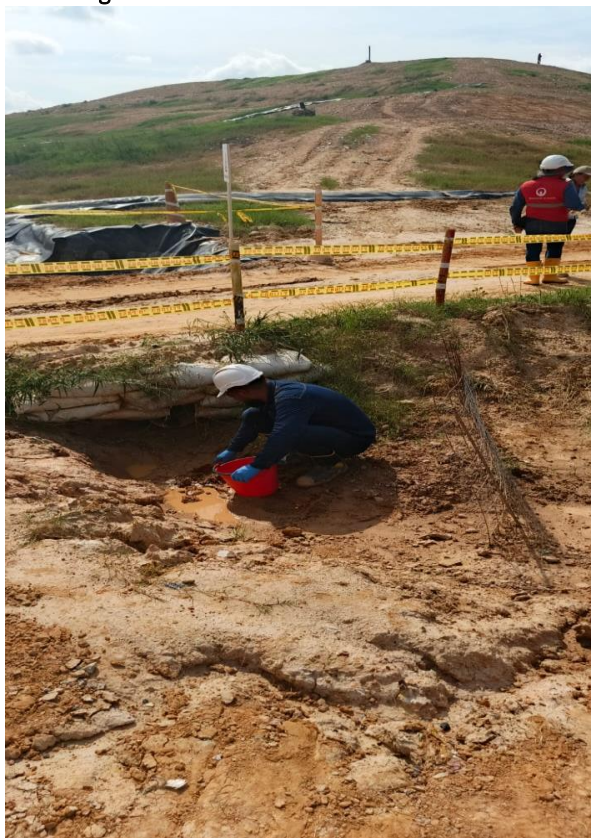
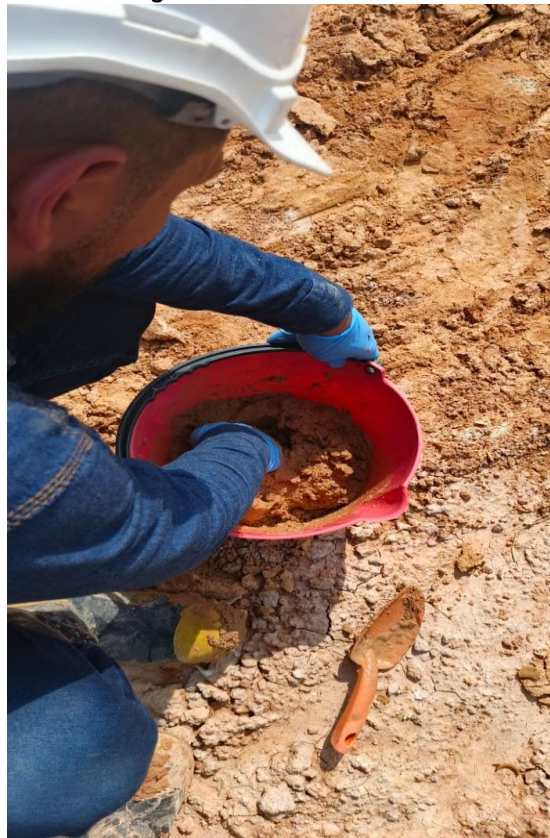
**Fotografía 4-9 Panorámica Punto de muestreo.**

| N° MUESTRA | IDENTIFICACIÓN | COORDENADAS | DESCRIPCIÓN DEL PUNTO |
|---|---|---|---|
| 68905 | <p><b>Punto 5 – Oriental 2</b></p> <p><b>Fecha y hora de Muestreo:</b></p> <p>06 de marzo de 2025</p> <p>14:10 horas</p> | <p><b>WGS – 84:</b></p> <p><b>N:</b> 07°05'54.00"</p> <p><b>W:</b> 73°42'00.00"</p> <p><b>CTM-12</b></p> <p><b>N:</b> 2342413.183</p> <p><b>E:</b> 4922729.635</p> | <p>El punto muestreo se encuentra ubicado en el departamento de Santander, municipio de Barrancabermeja, en el límite de las instalaciones del Centro Inteligente de Gestión Ecológica San Silvestre a un costado de la vía de acceso a la Celda No. 3. Se presentaron lluvias el día anterior y momentos previos al muestreo.</p> <p>El punto de muestreo corresponde a un drenaje de aguas de escorrentía. En cada punto se toma una muestra aproximada de 2000 g a una profundidad promedio de 5 cm.</p> <p>La muestra tomada presenta un aspecto lodoso – arcilloso de color café con tonos rojizos; no presenta olor característico.</p> |

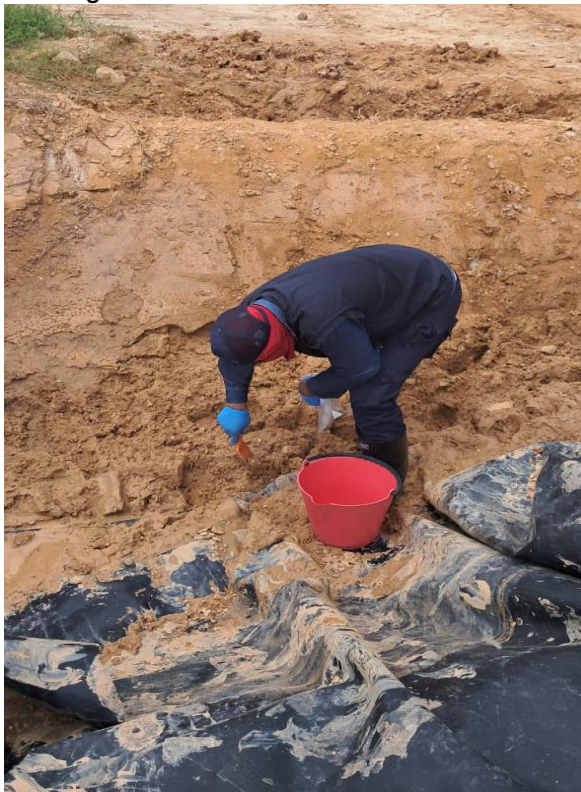
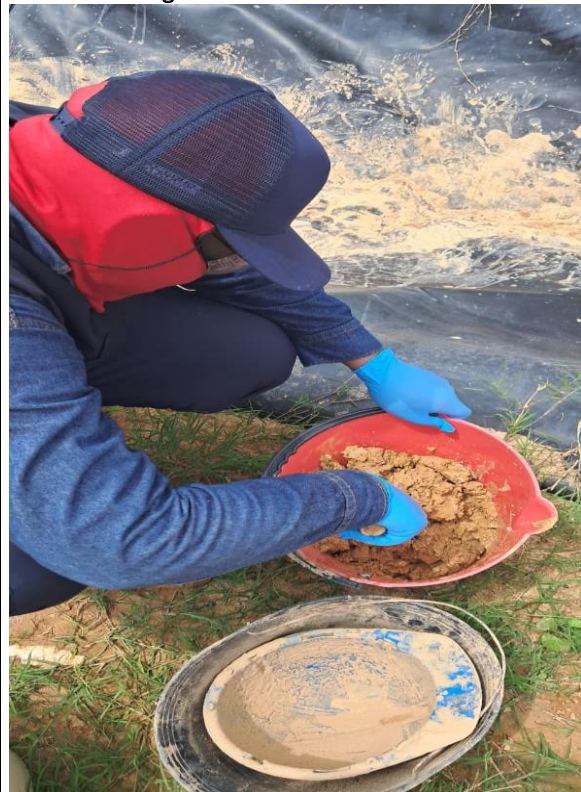
**Fotografía 4-11 Panorámica Punto de muestreo.**

| N° MUESTRA | IDENTIFICACIÓN | COORDENADAS | DESCRIPCIÓN DEL PUNTO |
|---|---|---|---|
| <p align="center"><b>68923</b></p> | <p align="center"><b>Punto 7 – Canaleta Oriental</b></p> <p align="center"><b>Fecha y hora de Muestreo:</b></p> <p align="center">07 de marzo de 2025</p> <p align="center">12:45 horas</p> | <p align="center"><b>WGS – 84:</b></p> <p align="center"><b>N: 07°05'57,50"</b></p> <p align="center"><b>W: 73°42'11,41"</b></p> <p align="center"><b>CTM-12</b></p> <p align="center"><b>N: 2342426.111</b></p> <p align="center"><b>E: 4922708.680</b></p> | <p>El punto muestreo se encuentra ubicado en el departamento de Santander, municipio de Barrancabermeja, en el límite de las instalaciones del Centro Inteligente de Gestión Ecológica San Silvestre sobre la canaleta oriental que capta las aguas lluvia de la celda No. 2. Se presentaron lluvias el día anterior y momentos previos al muestreo.</p> <p>El punto de muestreo corresponde a una zona de drenaje (lugar donde finaliza la canaleta de aguas lluvias), estado lodoso y de difícil acceso. Se toman muestras aproximadas de 2000 g a una profundidad promedio de 10 cm.</p> <p>La muestra tomada presenta un arcilloso con contenido de humedad, tonalidad café con tonos rojizos.</p> |

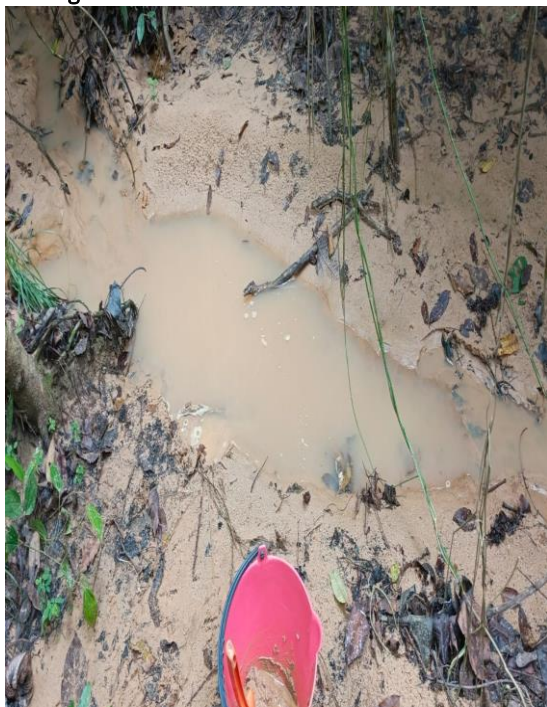
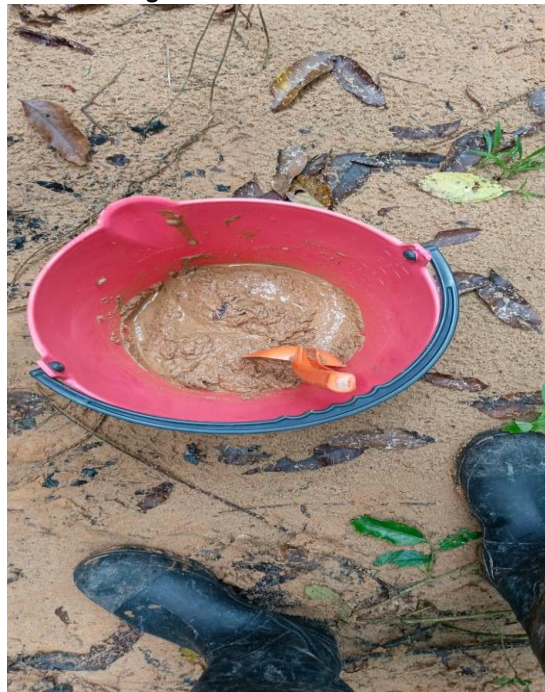
**Fotografía 4-11 Panorámica Punto de muestreo.**

| N° MUESTRA | IDENTIFICACIÓN | COORDENADAS | DESCRIPCIÓN DEL PUNTO |
|---|---|---|---|
| 68922 | <p><b>Punto 8 – Drenaje Occidental 1</b></p> <p><b>Fecha y hora de Muestreo:</b></p> <p>07 de marzo de 2025</p> <p>12:00 horas</p> | <p><b>WGS – 84:</b></p> <p><b>N:</b> 07°05'56,72"</p> <p><b>W:</b> 73°42'16,56"</p> <p><b>CTM-12</b></p> <p><b>N:</b> 2342497.576</p> <p><b>E:</b> 4922221.961</p> | <p>El punto muestreo se encuentra ubicado en el departamento de Santander, municipio de Barrancabermeja, a escasos metros de las instalaciones del Centro Inteligente de Gestión Ecológica San Silvestre, zona de reserva. Se presentaron lluvias el día anterior y momentos previos al muestreo.</p> <p>El punto de muestreo corresponde a una zona de drenaje natural producto de las aguas de escorrentía provenientes de la zona norte del Centro Inteligente de Gestión Ecológica San Silvestre. Se toma una muestra aproximada de 2000 g a una profundidad aproximada de 5 cm.</p> <p>La muestra tomada presenta un aspecto arenoso con un alto contenido de humedad; de color café con tonos rojizos.</p> |

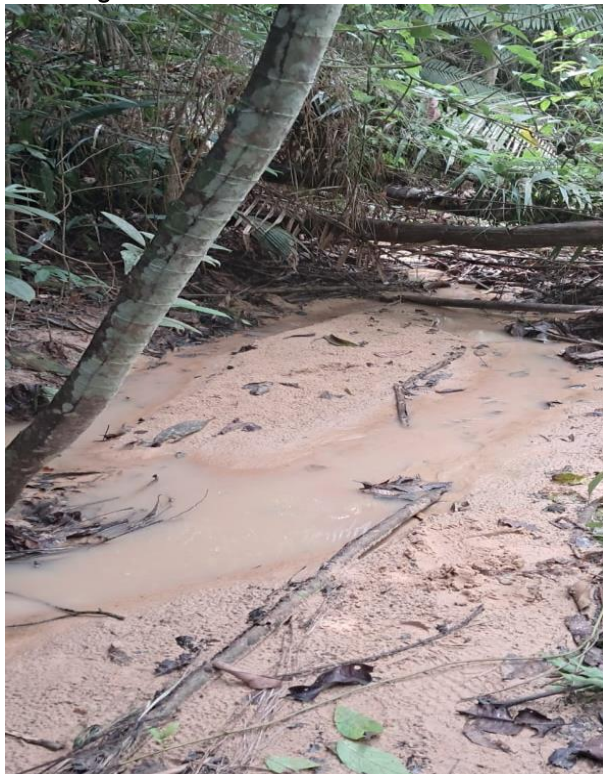
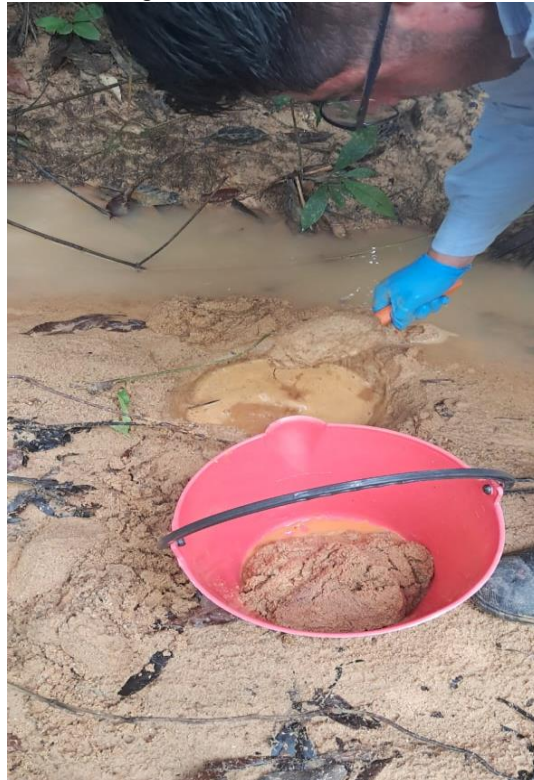
**Fotografía 4-11 Panorámica Punto de muestreo.**

| N° MUESTRA | IDENTIFICACIÓN | COORDENADAS | DESCRIPCIÓN DEL PUNTO |
|---|---|---|---|
| 68921 | <p><b>Punto 9 – Drenaje Occidental 2</b></p> <p><b>Fecha y hora de Muestreo:</b></p> <p>07 de marzo de 2025</p> <p>12:15 horas</p> | <p><b>WGS – 84:</b></p> <p><b>N:</b> 07°05'56,76"</p> <p><b>W:</b> 73°42'15,77"</p> <p><b>CTM-12</b></p> <p><b>N:</b> 2342497.576</p> <p><b>E:</b> 4922221.961</p> | <p>El punto muestreo se encuentra ubicado en el departamento de Santander, municipio de Barrancabermeja, a escasos metros de las instalaciones del Centro Inteligente de Gestión Ecológica San Silvestre, zona de reserva. Se presentaron lluvias el día anterior y momentos previos al muestreo.</p> <p>El punto de muestreo corresponde a una zona de drenaje natural producto de las aguas de escorrentía provenientes de la zona norte del Centro Inteligente de Gestión Ecológica San Silvestre. Se toma una muestra aproximada de 2000 g a una profundidad aproximada de 5 cm</p> <p>La muestra tomada presenta un aspecto arenoso con un alto contenido de humedad; de color café con tonos rojizos.</p> |

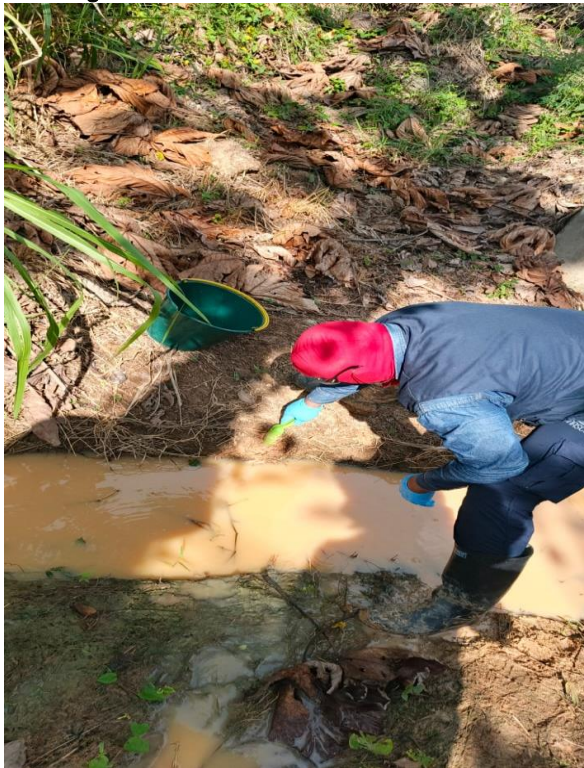
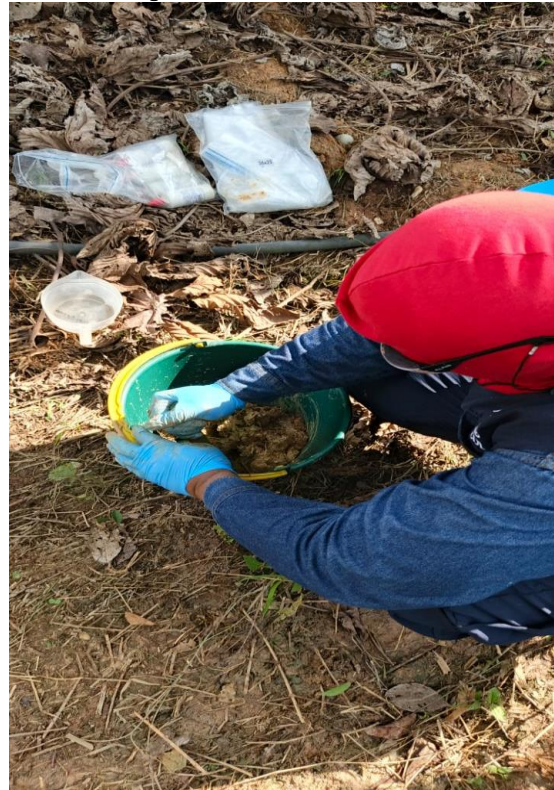
**Fotografía 4-11 Panorámica Punto de muestreo.**

| N° MUESTRA | IDENTIFICACIÓN | COORDENADAS | DESCRIPCIÓN DEL PUNTO |
|---|---|---|---|
| <p align="center"><b>68924</b></p> | <p align="center"><b>Punto 10 –<br/>Occidental</b></p> <p align="center"><b>Fecha y hora de<br/>Muestreo:</b></p> <p align="center">07 de marzo de 2025</p> <p align="center">15:20 horas</p> | <p align="center"><b>WGS – 84:</b></p> <p align="center"><b>N: 07°05'37,00"</b><br/><b>W: 73°42'05,00"</b></p> <p align="center"><b>CTM-12</b></p> <p align="center"><b>N: 2341891.560</b><br/><b>E: 4922575.523</b></p> | <p>El punto muestreo se encuentra ubicado en el departamento de Santander, en la zona rural de la vereda Patio Bonito, entrada Box coulvert sobre la vía Nacional que conduce a Barrancabermeja. Se presentaron lluvias el día anterior y momentos previos al muestreo.</p> <p>El punto de muestreo corresponde a una zona boscosa a un costado del drenaje que ingresa al Box Coulvert. Se toman muestras aproximadas de 2000 g a una profundidad de 0,20 m.</p> <p>La muestra tomada presenta un aspecto arcilloso, color café con tonos rojizos sin iridiscencia.</p> |

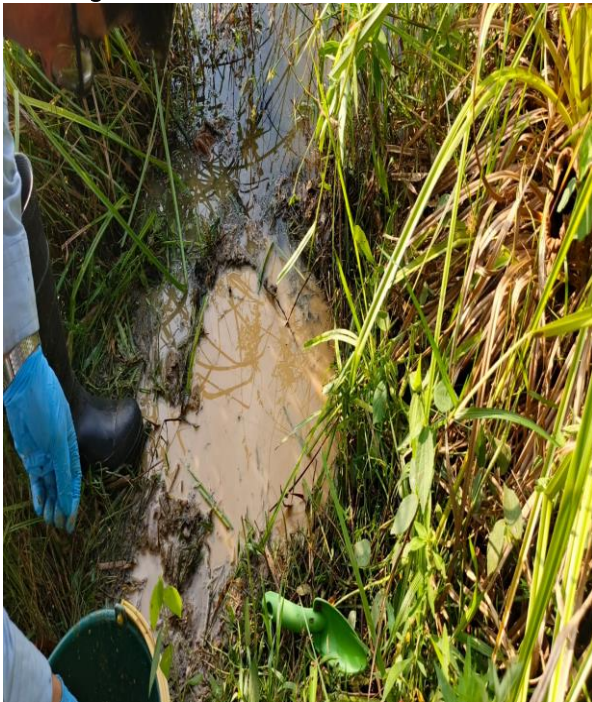
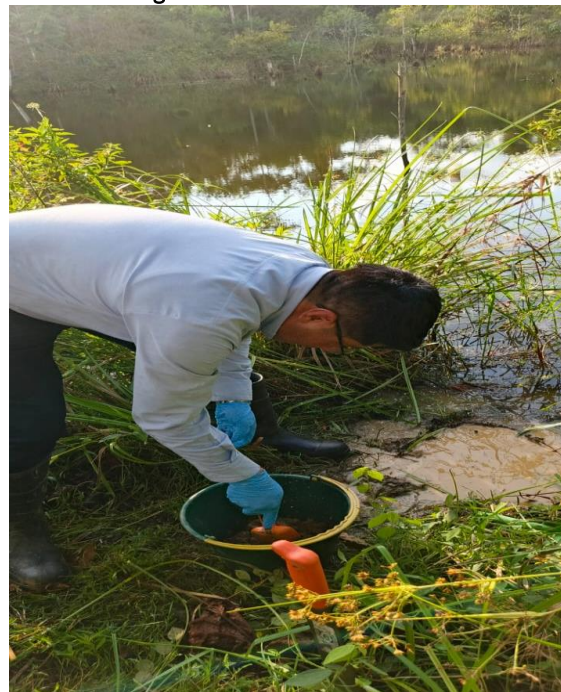
**Fotografía 4-11 Panorámica Punto de muestreo.**

| N° MUESTRA | IDENTIFICACIÓN | COORDENADAS GEOGRÁFICAS | DESCRIPCIÓN DEL PUNTO |
|---|---|---|---|
| 68925 | <p align="center"><b>Punto 11 – Oriental 3</b></p> <p align="center"><b>Fecha y hora de Muestreo:</b></p> <p align="center">07 de marzo de 2025</p> <p align="center">16:00 horas</p> | <p align="center"><b>WGS – 84:</b></p> <p align="center"><b>N:</b> 07°05'48,00"</p> <p align="center"><b>W:</b> 73°41'19,00"</p><br><p align="center"><b>CTM-12</b></p> <p align="center"><b>N:</b> 2342227.123</p> <p align="center"><b>E:</b> 4923986.599</p> | <p>El punto muestreo se encuentra ubicado en el departamento de Santander, en la zona rural de la vereda Patio Bonito, laguna sobre el costado derecho sobre la vía Nacional que conduce a Barrancabermeja. Se presentaron lluvias el día anterior y momentos previos al muestreo.</p> <p>El punto de muestreo se localiza en una de las orillas del lago oriental; zona lodosa con presencia de vegetación herbácea. Se toma una muestra aproximada de 5000 g a una profundidad de 0,02 m.</p> <p>La muestra tomada presenta un color café oscuro de textura limosa – arcillosa, sin olor característico.</p> |
